**COMUNE DI RAGOGNA**

## **PIANO ELIMINAZIONE BARRIERE ARCHITETTONICHE (PEBA)**

### **06** **AMBITO EDILIZIO** **SCHEDE DELLE CRITICITÀ**

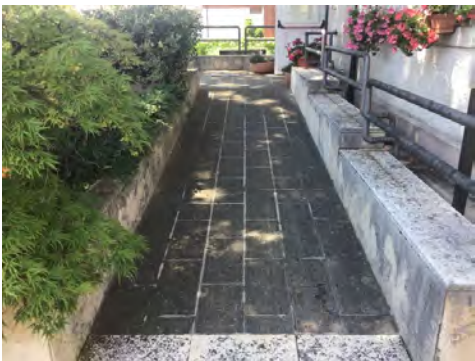
<b>Comune di RAGOGNA</b>	Ambito	<b>EDILIZIO</b>	Scheda  <b>1</b>	
	Localizzazione	XXV Aprile, via		Civico 2
	Denominazione	MUNICIPIO		Livello E

<b>RILIEVO</b>	Criticita'	5.10_Corrimano non presente

Quantita'		
		Lunghezza	m 6,00	
		Larghezza	m 1,50	
		Altezza/Dislivello		
Pend. L	Pend. T			
Annotazioni (max 200 caratteri spazi inclusi)

<b>PROGETTO</b>	Descrizione intervento (max 400 caratteri spazi inclusi)	Posa di doppio corrimano in acciaio ancorato alla parete o al parapetto esistente, composto da corrimano superiore ad h 90/100 cm e corrimano inferiore ad h 75 cm, prolungati di 30 cm oltre il termine della rampa, verniciati in tinta contrastante rispetto alla parete, incluse opere murarie, demolizioni e ripristini.

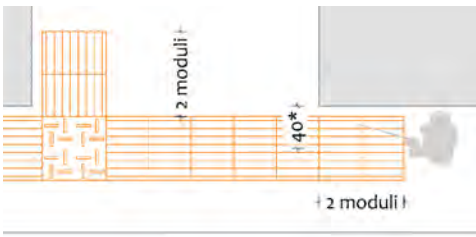
<b>Comune di RAGOGNA</b>	Ambito	<b>EDILIZIO</b>	Scheda  <b>2</b>	
	Localizzazione	XXV Aprile, via		Civico 2
	Denominazione	MUNICIPIO		Livello E

<b>RILIEVO</b>	Criticita'	7.01_Guida per orientamento non presente	
	 	Quantita'	
		Lunghezza	m 8,00
		Larghezza	
		Altezza/Dislivello	
Pend. L	Pend. T		
Annotazioni (max 200 caratteri spazi inclusi) <b>Per intercettare il epcorso verso il municipio.</b>

<b>PROGETTO</b>	Descrizione intervento (max 400 caratteri spazi inclusi)	Posa di moduli tattilo-plantari codice "direzione rettilinea" e, se richiesto dal contesto, "incrocio" o "svolta obbligata", in cls ed a contrasto cromatico rispetto alla pavimentazione, posati a raso e senza discontinuità rispetto alle pavimentazioni adiacenti, incluse demolizioni e ripristini. Larghezza moduli 60 cm, prolungamento di 2 moduli paralleli alla guida naturale.

Eventuali indicazioni esecutive	
* valutare posa con bordo a 40 cm dalla guida naturale in funzione delle caratteristiche del contesto

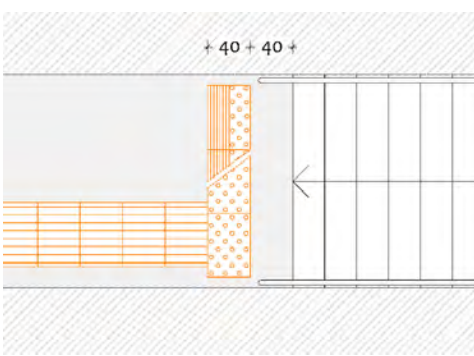
<b>Comune di RAGOGNA</b>	Ambito	<b>EDILIZIO</b>	Scheda  <b>3</b>	
	Localizzazione	XXV Aprile, via		Civico 2
	Denominazione	MUNICIPIO		Livello E

<b>RILIEVO</b>	Criticita'	7.04_Segnaletica tattilo-plantare per individuazione scala o situazione di pericolo non presente	
	 	Quantita'	
		Lunghezza	m 3,70
		Larghezza	
		Altezza/Dislivello	
		Pend. L	Pend. T
Annotazioni (max 200 caratteri spazi inclusi)

<b>PROGETTO</b>	Descrizione intervento (max 400 caratteri spazi inclusi)	Inserimento nella pavimentazione di fascia in moduli tattilo-plantari tipo "LVE" codice "pericolo valicabile" (o "arresto pericolo" se concordato con le Associazioni Locali di riferimento) in materiale idoneo al contesto, a contrasto cromatico e con larghezza pari al gradino, posati a raso e senza discontinuità rispetto alle pavimentazioni adiacenti, incluse demolizioni e ripristini.

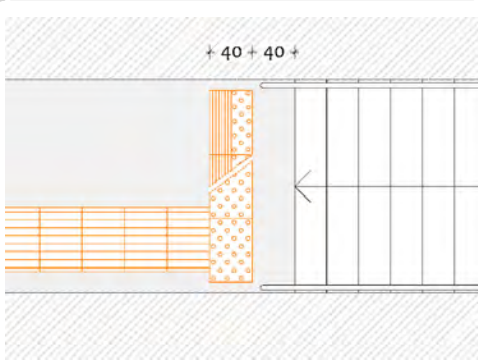
Comune di RAGOGNA	Ambito	<b>EDILIZIO</b>	Scheda  <b>6</b>	
	Localizzazione	XXV Aprile, via		Civico 2
	Denominazione	MUNICIPIO		Livello E

<b>RILIEVO</b>	Criticita'	7.04_Segnaletica tattilo-plantare per individuazione scala o situazione di pericolo non presente		
	 	Quantita'		
		Lunghezza	m 2,00	
		Larghezza		
		Altezza/Dislivello		
		Pend. L	Pend. T	
Annotazioni (max 200 caratteri spazi inclusi)

<b>PROGETTO</b>	Descrizione intervento (max 400 caratteri spazi inclusi)	Inserimento nella pavimentazione di fascia in moduli tattilo-plantari tipo "LVE" codice "pericolo valicabile" (o "arresto pericolo" se concordato con le Associazioni Locali di riferimento) in materiale idoneo al contesto, a contrasto cromatico e con larghezza pari al gradino, posati a raso e senza discontinuità rispetto alle pavimentazioni adiacenti, incluse demolizioni e ripristini.

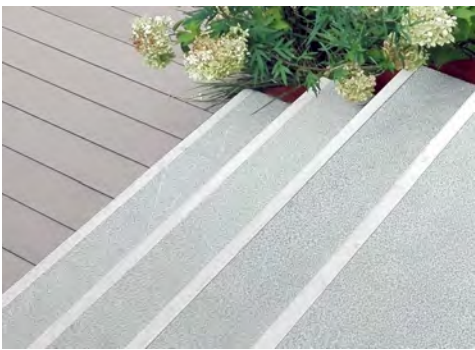
<b>Comune di RAGOGNA</b>	Ambito	<b>EDILIZIO</b>	Scheda  <b>8</b>	
	Localizzazione	XXV Aprile, via		Civico 2
	Denominazione	MUNICIPIO		Livello E

<b>RILIEVO</b>	Criticità' <b>2.01_Pavimentazione non complanare per: sconnessioni / deformazioni / rotture</b>		
	 	Quantita'	20
		Lunghezza	m 0,30
		Larghezza	m 2,00
		Altezza/Dislivello	
		Pend. L	Pend. T
Annotazioni (max 200 caratteri spazi inclusi) <b>Gradini.</b>

<b>PROGETTO</b>	Descrizione intervento (max 400 caratteri spazi inclusi) <b>Sostituzione della pavimentazione deteriorata con una analoga per materiale e dimensioni a quelli esistenti, con margine a contrasto cromatico, incluse demolizioni e ripristini.</b>

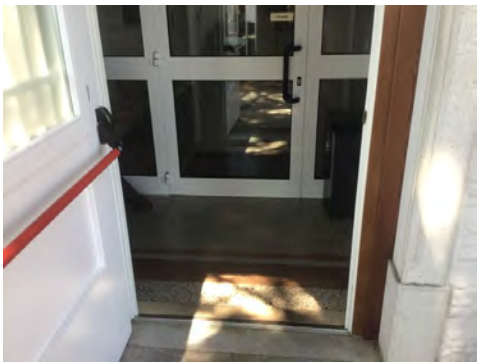
<b>Comune di RAGOGNA</b>	Ambito	<b>EDILIZIO</b>	Scheda  <b>10</b>	
	Localizzazione	XXV Aprile, via		Civico 2
	Denominazione	MUNICIPIO		Livello PR

<b>RILIEVO</b>	Criticita'	12.04_Anta con peso eccessivo

Quantita'	
		Lunghezza	m 1,38
		Larghezza	
		Altezza/Dislivello	
Pend. L	Pend. T		
Annotazioni (max 200 caratteri spazi inclusi) <b>Porta interna.</b>

<b>PROGETTO</b>	Descrizione intervento (max 400 caratteri spazi inclusi)	Considerando che la presenza della criticità non pregiudica l'uso dello spazio o dell'elemento, si ritiene di non prescrivere la sostituzione della porta.

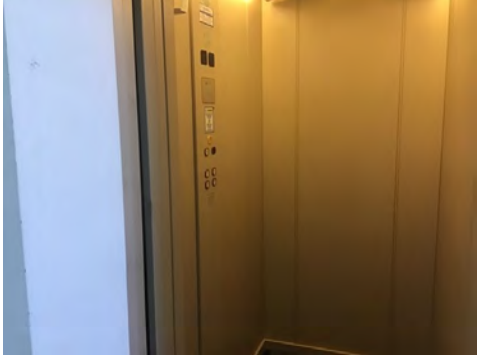
<b>Comune di RAGOGNA</b>	Ambito	<b>EDILIZIO</b>	Scheda  <b>12</b>	
	Localizzazione	XXV Aprile, via		Civico 2
	Denominazione	MUNICIPIO		Livello PR

<b>RILIEVO</b>	Criticità' <b>13.09_Ascensore privo di schermo per videochiamata di soccorso</b>

<b>PROGETTO</b>	Descrizione intervento (max 400 caratteri spazi inclusi) <b>Installazione di display intelligente di cabina con sistema di monitoraggio e tecnologia per videochiamata di emergenza, esclusi attivazione e canone del servizio di assistenza.</b>	
	 	Eventuali indicazioni esecutive

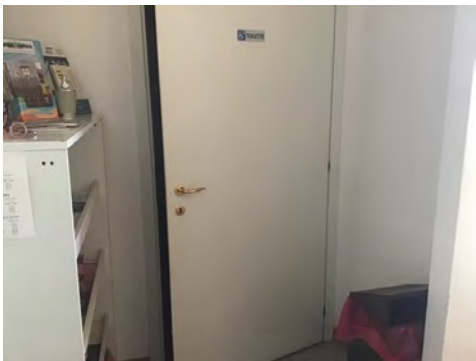
<b>Comune di RAGOGNA</b>	Ambito	<b>EDILIZIO</b>	Scheda  <b>13</b>	
	Localizzazione	XXV Aprile, via		Civico 2
	Denominazione	MUNICIPIO		Livello PR

<b>RILIEVO</b>	Criticità' <b>12.03_Porta con maniglia ad altezza non compresa tra 85 e 95 cm (tolleranza fino a 100 cm)</b>

<b>PROGETTO</b>	Descrizione intervento (max 400 caratteri spazi inclusi) <b>Considerando che la presenza della criticità non pregiudica l'uso dello spazio o dell'elemento, si ritiene di non computare nel P.E.B.A. la sostituzione della maniglia che implica la sostituzione dell'intera porta.</b>	
	altezza consigliata: 90 cm

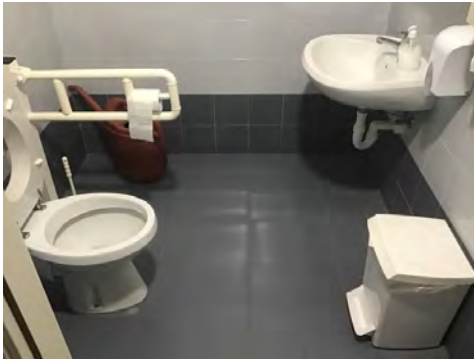
<b>Comune di RAGOGNA</b>	Ambito	<b>EDILIZIO</b>	Scheda  <b>14</b>	
	Localizzazione	XXV Aprile, via		Civico 2
	Denominazione	MUNICIPIO		Livello PR

<b>RILIEVO</b>	Criticita'	15.02_Servizio igienico con spazio di movimento non conforme

<b>PROGETTO</b>	Descrizione intervento (max 400 caratteri spazi inclusi)	Riconfigurazione dell'area servizi igienici al fine di realizzare un servizio accessibile anche a persona su sedia a ruote.	
	 	Eventuali indicazioni esecutive	Ampliamento del vano verso il disimpegno.

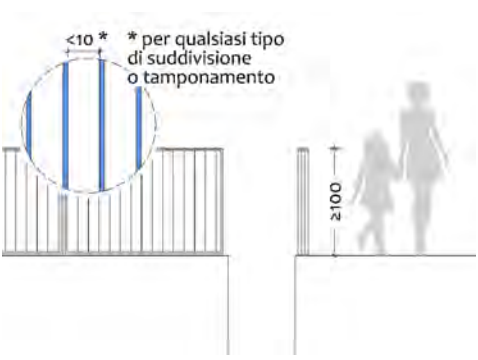
<b>Comune di RAGOGNA</b>	Ambito	<b>EDILIZIO</b>	Scheda  <b>17</b>	
	Localizzazione	XXV Aprile, via		Civico 2
	Denominazione	MUNICIPIO		Livello PR

<b>RILIEVO</b>	Criticita'	7.06_Percorso pedonale con delimitazione non percepibile o privo di protezione	
	 	Quantita'	
		Lunghezza	
		Larghezza	
		Altezza/Dislivello	
		Pend. L	Pend. T
Annotazioni (max 200 caratteri spazi inclusi)

<b>PROGETTO</b>	Descrizione intervento (max 400 caratteri spazi inclusi)	Posa di cancello per proteggere l'area antistante la porta dall'inizio della rampa in discesa, incluse demolizioni e ripristini.

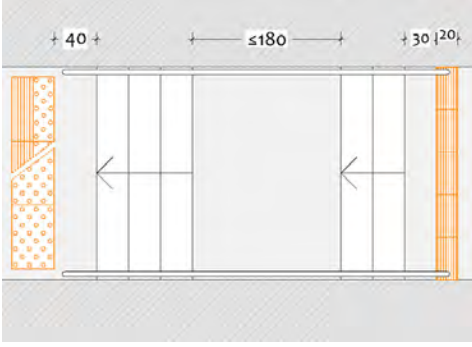
<b>Comune di RAGOGNA</b>	Ambito	<b>EDILIZIO</b>	Scheda  <b>18</b>	
	Localizzazione	XXV Aprile, via		Civico 2
	Denominazione	MUNICIPIO		Livello P1

<b>RILIEVO</b>	Criticita'	7.04_Segnaletica tattilo-plantare per individuazione scala o situazione di pericolo non presente	
	 	Quantita'	
		Lunghezza	m 0,95
		Larghezza	
		Altezza/Dislivello	
Pend. L	Pend. T		
Annotazioni (max 200 caratteri spazi inclusi)

<b>PROGETTO</b>	Descrizione intervento (max 400 caratteri spazi inclusi)	Applicazione di dischi adesivi in poliuretano colorato (o in acciaio, alluminio, ecc) per la formazione di segnaletica tattilo-plantare a contrasto cromatico rispetto alla pavimentazione e con larghezza pari al gradino.

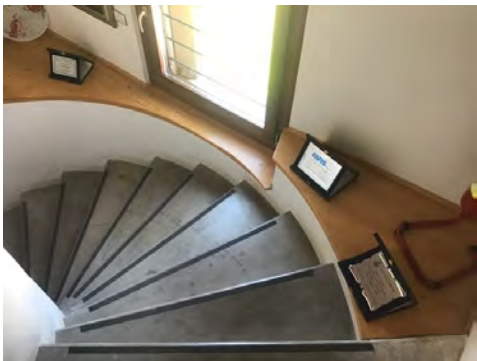
<b>RILIEVO</b>	Criticita'	5.10_Corrimano non presente

Quantita'	
		Lunghezza	m 4,00
		Larghezza	
		Altezza/Dislivello	
Pend. L	Pend. T		
Annotazioni (max 200 caratteri spazi inclusi)

<b>PROGETTO</b>	Descrizione intervento (max 400 caratteri spazi inclusi)	Posa di doppio corrimano in acciaio ancorato alla parete o al parapetto esistente, composto da corrimano superiore ad h 90/100 cm e corrimano inferiore ad h 75 cm, prolungati di 30 cm oltre il termine della rampa, verniciati in tinta contrastante rispetto alla parete, incluse opere murarie, demolizioni e ripristini.	
	Eventuali indicazioni esecutive

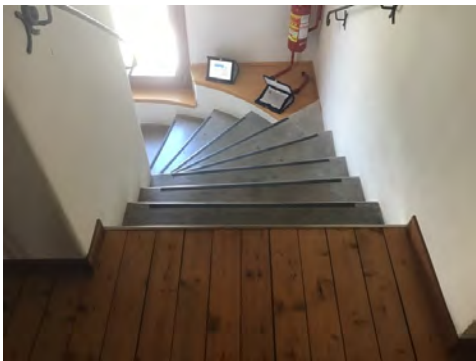
<b>RILIEVO</b>	Criticita'	7.04_Segnaletica tattilo-plantare per individuazione scala o situazione di pericolo non presente

Quantita'	
		Lunghezza	m 1,20
		Larghezza	
		Altezza/Dislivello	
Pend. L	Pend. T		
Annotazioni (max 200 caratteri spazi inclusi)

<b>PROGETTO</b>	Descrizione intervento (max 400 caratteri spazi inclusi)	Applicazione di dischi adesivi in poliuretano colorato (o in acciaio, alluminio, ecc) per la formazione di segnaletica tattilo-plantare a contrasto cromatico rispetto alla pavimentazione e con larghezza pari al gradino.

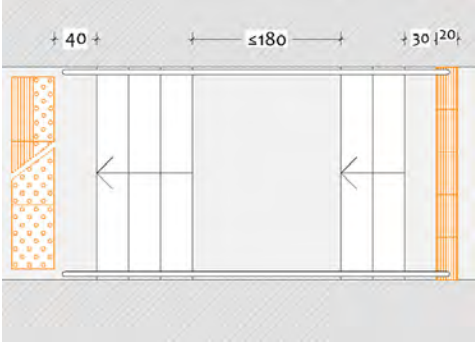
<b>Comune di RAGOGNA</b>	Ambito	<b>EDILIZIO</b>	Scheda  <b>24</b>	
	Localizzazione	XXV Aprile, via		Civico 2/A
	Denominazione	MUNICIPIO - ANNESSO		Livello PT

<b>RILIEVO</b>	Criticita'	7.04_Segnaletica tattilo-plantare per individuazione scala o situazione di pericolo non presente	
	 	Quantita'	
		Lunghezza	m 1,30
		Larghezza	
		Altezza/Dislivello	
Pend. L	Pend. T		
Annotazioni (max 200 caratteri spazi inclusi)

<b>PROGETTO</b>	Descrizione intervento (max 400 caratteri spazi inclusi)	Applicazione di moduli tattilo-plantari tipo "LVE" codice "pericolo valicabile" (o "arresto pericolo" se concordato con le Associazioni Locali di riferimento) in PVC per formazione di fascia a contrasto cromatico rispetto alla pavimentazione e con larghezza pari al gradino.

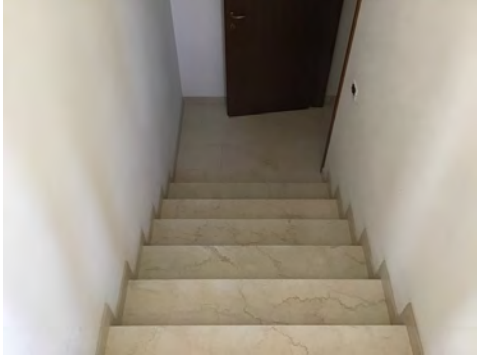
<b>RILIEVO</b>	Criticita'	5.10_Corrimano non presente

Quantita'	2
		Lunghezza	m 13,00
		Larghezza	
		Altezza/Dislivello	
		Pend. L	Pend. T
Annotazioni (max 200 caratteri spazi inclusi)

<b>PROGETTO</b>	Descrizione intervento (max 400 caratteri spazi inclusi)	Posa di doppio corrimano in acciaio ancorato alla parete o al parapetto esistente, composto da corrimano superiore ad h 90/100 cm e corrimano inferiore ad h 75 cm, prolungati di 30 cm oltre il termine della rampa, verniciati in tinta contrastante rispetto alla parete, incluse opere murarie, demolizioni e ripristini.

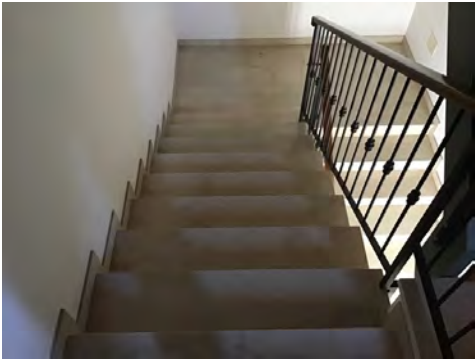
<b>RILIEVO</b>	Criticita'	5.04_Gradini privi di marca gradino

Quantita'	18
		Lunghezza	
		Larghezza	m 1,20
		Altezza/Dislivello	
		Pend. L	Pend. T
Annotazioni (max 200 caratteri spazi inclusi)

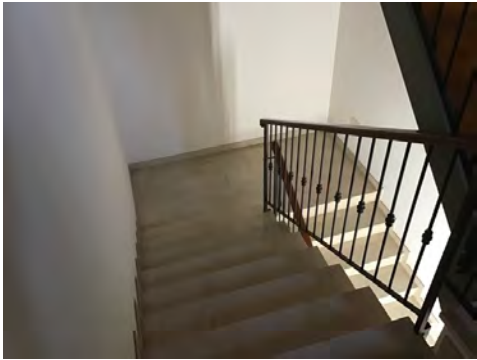
<b>RILIEVO</b>	Criticita'	5.10_Corrimano non presente

Quantita'		
		Lunghezza	m 13,00	
		Larghezza		
		Altezza/Dislivello		
Pend. L	Pend. T			
Annotazioni (max 200 caratteri spazi inclusi)

<b>PROGETTO</b>	Descrizione intervento (max 400 caratteri spazi inclusi)	Posa di doppio corrimano in acciaio ancorato alla parete o al parapetto esistente, composto da corrimano superiore ad h 90/100 cm e corrimano inferiore ad h 75 cm, prolungati di 30 cm oltre il termine della rampa, verniciati in tinta contrastante rispetto alla parete, incluse opere murarie, demolizioni e ripristini.

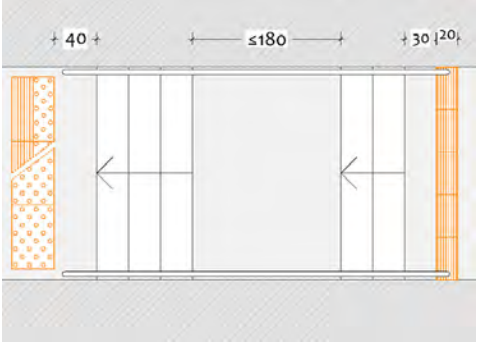
<b>RILIEVO</b>	Criticita'	7.04_Segnaletica tattilo-plantare per individuazione scala o situazione di pericolo non presente	
	 	Quantita'	
		Lunghezza	m 1,20
		Larghezza	
		Altezza/Dislivello	
Pend. L	Pend. T		
Annotazioni (max 200 caratteri spazi inclusi)

<b>PROGETTO</b>	Descrizione intervento (max 400 caratteri spazi inclusi)	Applicazione di moduli tattilo-plantari tipo "LVE" codice "pericolo valicabile" (o "arresto pericolo" se concordato con le Associazioni Locali di riferimento) in PVC per formazione di fascia a contrasto cromatico rispetto alla pavimentazione e con larghezza pari al gradino.

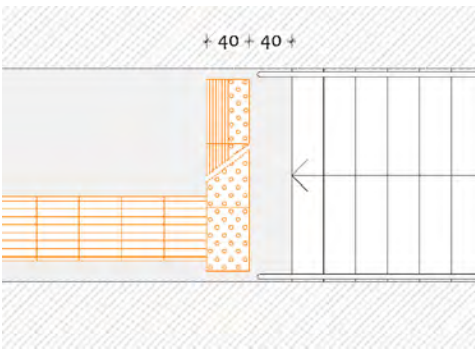
<b>RILIEVO</b>	Criticita'	7.04_Segnaletica tattilo-plantare per individuazione scala o situazione di pericolo non presente	
	 	Quantita'	
		Lunghezza	m 2,00
		Larghezza	
		Altezza/Dislivello	
Pend. L	Pend. T		
Annotazioni (max 200 caratteri spazi inclusi)

<b>PROGETTO</b>	Descrizione intervento (max 400 caratteri spazi inclusi)	Inserimento nella pavimentazione di fascia in moduli tattilo-plantari tipo "LVE" codice "pericolo valicabile" (o "arresto pericolo" se concordato con le Associazioni Locali di riferimento) in materiale idoneo al contesto, a contrasto cromatico e con larghezza pari al gradino, posati a raso e senza discontinuità rispetto alle pavimentazioni adiacenti, incluse demolizioni e ripristini.

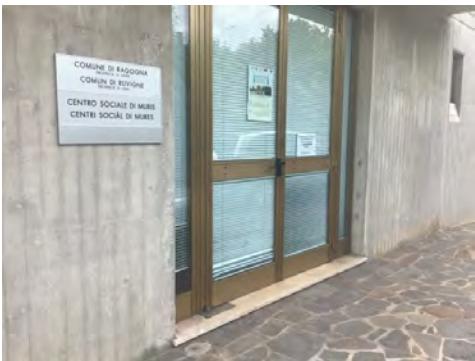
<b>RILIEVO</b>	Criticita'	12.03_Porta con maniglia ad altezza non compresa tra 85 e 95 cm (tolleranza fino a 100 cm)

Quantita'	2
		Lunghezza	
		Larghezza	
		Altezza/Dislivello	
		Pend. L	Pend. T
Annotazioni (max 200 caratteri spazi inclusi)

<b>PROGETTO</b>	Descrizione intervento (max 400 caratteri spazi inclusi)	Considerando che la presenza della criticità non pregiudica l'uso dello spazio o dell'elemento, si ritiene di non computare nel P.E.B.A. la sostituzione della maniglia che implica la sostituzione dell'intera porta.	
	altezza consigliata: 90 cm

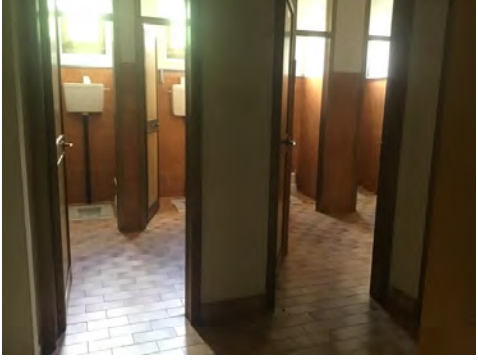
<b>RILIEVO</b>	Criticita'	<b>15.01_Gruppo servizi igienici privo di servizio accessibile</b>

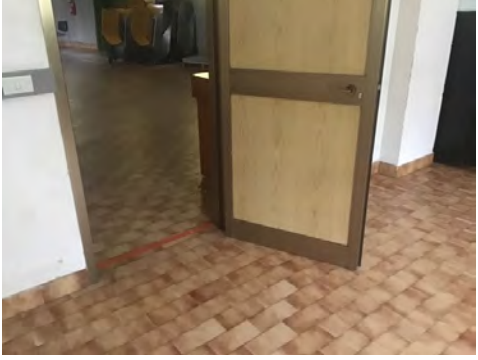
<b>RILIEVO</b>	Criticita'	12.03_Porta con maniglia ad altezza non compresa tra 85 e 95 cm (tolleranza fino a 100 cm)

Quantita'	3
		Lunghezza	
		Larghezza	
		Altezza/Dislivello	cm 102
Pend. L		Pend. T	
Annotazioni (max 200 caratteri spazi inclusi)

<b>PROGETTO</b>	Descrizione intervento (max 400 caratteri spazi inclusi)	Considerando che la presenza della criticità non pregiudica l'uso dello spazio o dell'elemento, si ritiene di non computare nel P.E.B.A. la sostituzione della maniglia che implica la sostituzione dell'intera porta.	
	altezza consigliata: 90 cm

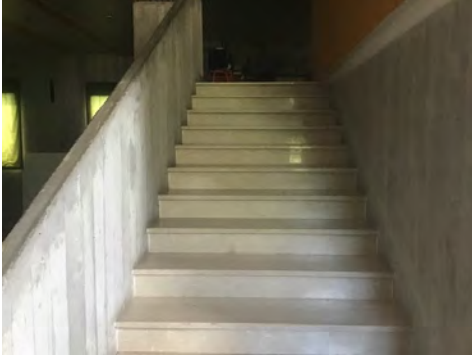
<b>RILIEVO</b>	Criticita'	5.10_Corrimano non presente

Quantita'	2
		Lunghezza	m 11,00
		Larghezza	
		Altezza/Dislivello	
		Pend. L	Pend. T
Annotazioni (max 200 caratteri spazi inclusi)

<b>PROGETTO</b>	Descrizione intervento (max 400 caratteri spazi inclusi)	Posa di doppio corrimano in acciaio ancorato alla parete o al parapetto esistente, composto da corrimano superiore ad h 90/100 cm e corrimano inferiore ad h 75 cm, prolungati di 30 cm oltre il termine della rampa, verniciati in tinta contrastante rispetto alla parete, incluse opere murarie, demolizioni e ripristini.

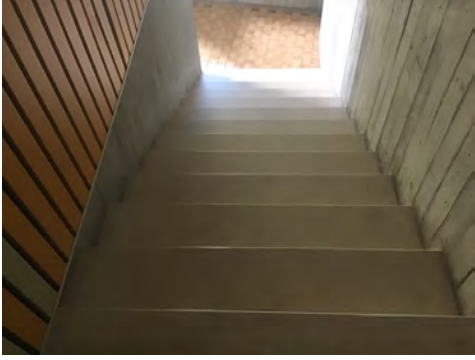
<b>RILIEVO</b>	Criticità' <b>5.04_Gradini privi di marca gradino</b>

Quantità'	17
		Lunghezza	
		Larghezza	m 1,40
		Altezza/Dislivello	
		Pend. L	Pend. T
Annotazioni (max 200 caratteri spazi inclusi)

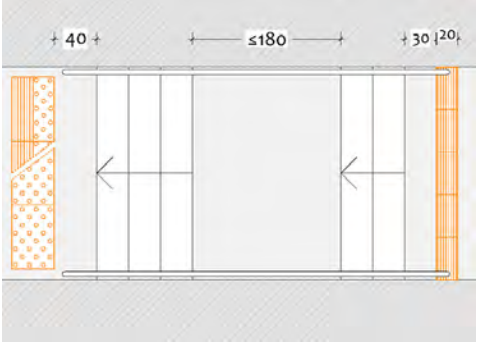
<b>RILIEVO</b>	Criticita'	7.04_Segnaletica tattilo-plantare per individuazione scala o situazione di pericolo non presente		
	 	Quantita'		
		Lunghezza	m 1,40	
		Larghezza		
		Altezza/Dislivello		
Pend. L	Pend. T			
Annotazioni (max 200 caratteri spazi inclusi)

<b>PROGETTO</b>	Descrizione intervento (max 400 caratteri spazi inclusi)	Applicazione di moduli tattilo-plantari tipo "LVE" codice "pericolo valicabile" (o "arresto pericolo" se concordato con le Associazioni Locali di riferimento) in PVC per formazione di fascia a contrasto cromatico rispetto alla pavimentazione e con larghezza pari al gradino.

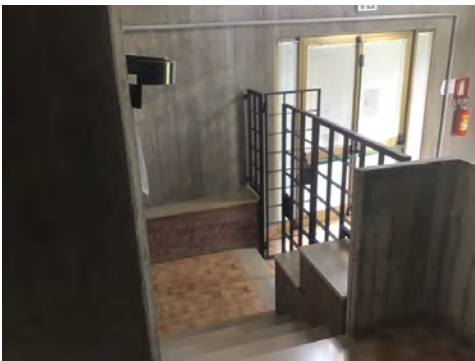
<b>RILIEVO</b>	Criticita'	6.20_Ostacolo generico

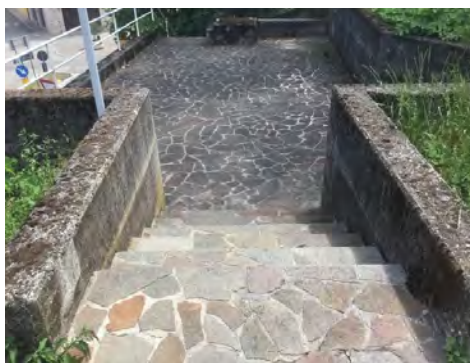
<b>RILIEVO</b>	Criticita'	7.04_Segnaletica tattilo-plantare per individuazione scala o situazione di pericolo non presente	
	Quantita'		
	Lunghezza	m 1,50	
	Larghezza		
	Altezza/Dislivello		
	Pend. L	Pend. T	
Annotazioni (max 200 caratteri spazi inclusi)

<b>PROGETTO</b>	Descrizione intervento (max 400 caratteri spazi inclusi)	Inserimento nella pavimentazione di fascia in moduli tattilo-plantari tipo "LVE" codice "pericolo valicabile" (o "arresto pericolo" se concordato con le Associazioni Locali di riferimento) in materiale idoneo al contesto, a contrasto cromatico e con larghezza pari al gradino, posati a raso e senza discontinuità rispetto alle pavimentazioni adiacenti, incluse demolizioni e ripristini.	
	Eventuali indicazioni esecutive

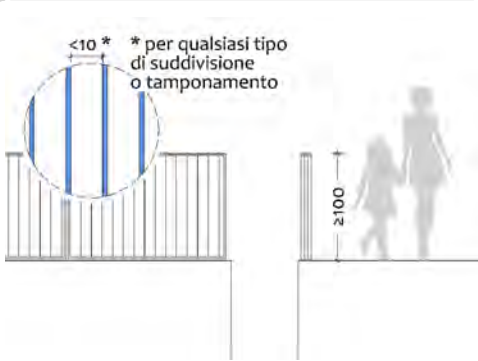
<b>RILIEVO</b>	Criticita'	5.13_Parapetto non adeguato	
	 	Quantita'	
		Lunghezza	m 20,00
		Larghezza	
		Altezza/Dislivello	
		Pend. L	Pend. T
Annotazioni (max 200 caratteri spazi inclusi)

<b>PROGETTO</b>	Descrizione intervento (max 400 caratteri spazi inclusi)	Sostituzione del parapetto con altro avente altezza non inferiore a 100 cm e spazi vuoti tra gli elementi inattraversabili da sfera con diametro 10 cm, incluse opere murarie, demolizioni e ripristini.

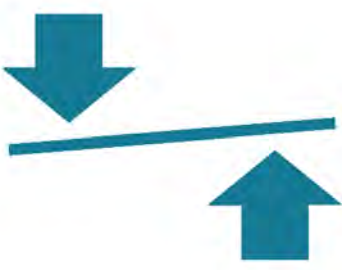
<b>RILIEVO</b>	Criticita'	13.02_Ascensore con cabina inf. 80x120 cm e/o porta con luce netta inf. 75 cm (adeguamento)	
	 	Quantita'	
		Lunghezza	m 1,15
		Larghezza	m 0,85
		Altezza/Dislivello	
Pend. L		Pend. T	
Annotazioni (max 200 caratteri spazi inclusi)

<b>PROGETTO</b>	Descrizione intervento (max 400 caratteri spazi inclusi)	Considerando che la presenza della criticità non pregiudica l'uso dello spazio o dell'elemento, pur limitandone il comfort, e che la sua eliminazione comporta interventi particolarmente invasivi, si ritiene di non prescrivere, in sede di PEBA, l'intervento di eliminazione.

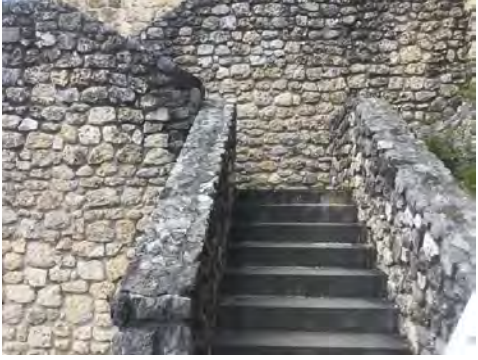
<b>RILIEVO</b>	Criticita'	5.10_Corrimano non presente

Quantita'	2
		Lunghezza	m 12,00
		Larghezza	
		Altezza/Dislivello	
		Pend. L	Pend. T
Annotazioni (max 200 caratteri spazi inclusi)

<b>PROGETTO</b>	Descrizione intervento (max 400 caratteri spazi inclusi)	Posa di doppio corrimano in acciaio ancorato alla parete o al parapetto esistente, composto da corrimano superiore ad h 90/100 cm e corrimano inferiore ad h 75 cm, prolungati di 30 cm oltre il termine della rampa, verniciati in tinta contrastante rispetto alla parete, incluse opere murarie, demolizioni e ripristini.	
	Eventuali indicazioni esecutive

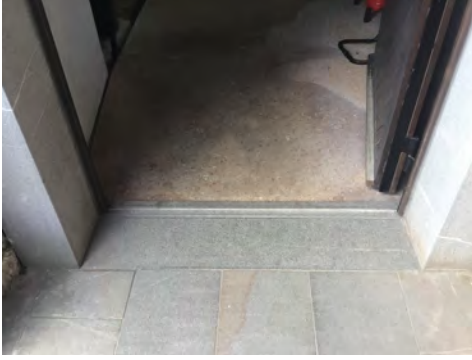
<b>RILIEVO</b>	Criticita'	3.01_Dislivello fino a 2,5 cm

Quantita'		
		Lunghezza	m 1,20	
		Larghezza		
		Altezza/Dislivello		
		Pend. L	Pend. T	
Annotazioni (max 200 caratteri spazi inclusi)

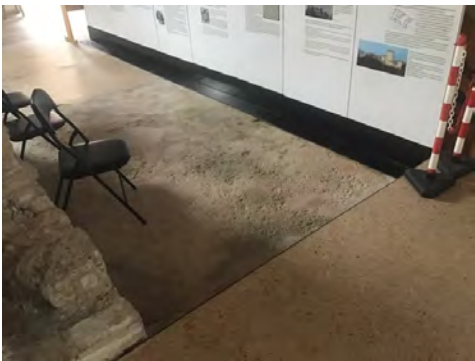
<b>RILIEVO</b>	Criticita' 3.02_Gradino (dislivello superiore a 2,5 cm)

Quantita'	
		Lunghezza	m 2,15
		Larghezza	
		Altezza/Dislivello	cm 15
	Pend. L	Pend. T	
Annotazioni (max 200 caratteri spazi inclusi)

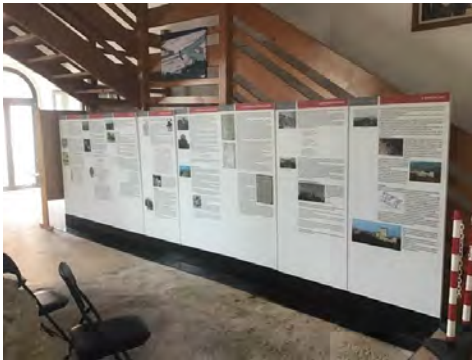
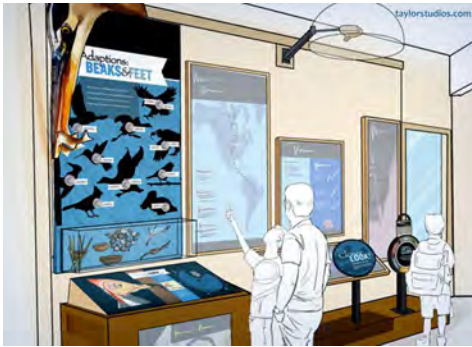
<b>Comune di RAGOGNA</b>	Ambito	<b>EDILIZIO</b>	Scheda  <b>63</b>	
	Localizzazione	Capoluogo		Civico
	Denominazione	CASTELLO		Livello P1

<b>RILIEVO</b>	Criticita'	7.16_Apparato descrittivo o didascalico non leggibile per posizione o per caratteristiche del testo	
	Quantita'		
	Lunghezza		
	Larghezza		
	Altezza/Dislivello		
	Pend. L	Pend. T	
Annotazioni (max 200 caratteri spazi inclusi)

<b>PROGETTO</b>	Descrizione intervento (max 400 caratteri spazi inclusi)	Sostituzione dell'apparato didascalico con altro composto da testi ad alta leggibilità per font e contrasto testo/sfondo, QRcode e/o NFC per l'accesso ad eventuali contenuti multimediali, stampato su supporto collocato ad altezza tale da permetterne riconoscibilità e leggibilità, in posizione ben illuminata e non soggetta a riflessi ed abbagliamenti.	
	Eventuali indicazioni esecutive	Considerate le peculiari caratteristiche, la soluzione deve essere oggetto di uno studio progettuale specifico ed integrato il cui costo non può essere stimato in sede di PEBA. Il costo riportato è da considerarsi un importo minimo di riferimento.

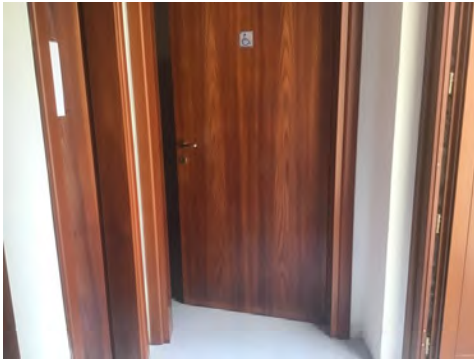
<b>RILIEVO</b>	Criticità' <b>12.03_Porta con maniglia ad altezza non compresa tra 85 e 95 cm (tolleranza fino a 100 cm)</b>

Quantità'	2
		Lunghezza	
		Larghezza	
		Altezza/Dislivello	cm 107
		Pend. L	Pend. T
Annotazioni (max 200 caratteri spazi inclusi)

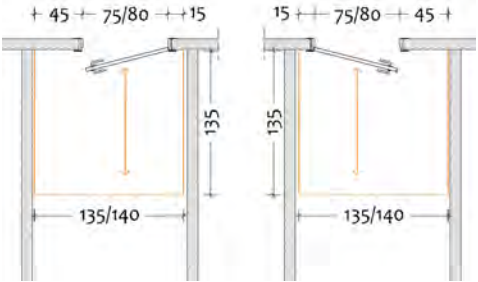
<b>RILIEVO</b>	Criticita'	12.02_Spazio antistante / retrostante alla porta non conforme	
	 	Quantita'	
		Lunghezza	
		Larghezza	
		Altezza/Dislivello	
Pend. L	Pend. T		
Annotazioni (max 200 caratteri spazi inclusi)

<b>PROGETTO</b>	Descrizione intervento (max 400 caratteri spazi inclusi)	Considerando che la presenza della criticità non pregiudica l'uso dello spazio o dell'elemento, pur limitandone il comfort, e che la sua eliminazione comporta interventi particolarmente invasivi, si ritiene di non prescrivere, in sede di PEBA, l'intervento di eliminazione.	
	dimensioni minime	Eventuali indicazioni esecutive

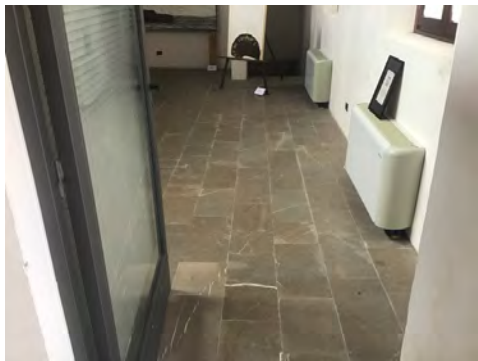
<b>Comune di RAGOGNA</b>	Ambito	<b>EDILIZIO</b>	Scheda  <b>69</b>	
	Localizzazione	Capoluogo		Civico
	Denominazione	CASTELLO		Livello PT

<b>RILIEVO</b>	Criticità' <b>12.03_Porta con maniglia ad altezza non compresa tra 85 e 95 cm (tolleranza fino a 100 cm)</b>

Quantità'	
		Lunghezza	
		Larghezza	
		Altezza/Dislivello	<b>cm 117</b>
		Pend. L	Pend. T
Annotazioni (max 200 caratteri spazi inclusi)

<b>PROGETTO</b>	Descrizione intervento (max 400 caratteri spazi inclusi) <b>Considerando che la presenza della criticità non pregiudica l'uso dello spazio o dell'elemento, si ritiene di non computare nel P.E.B.A. la sostituzione della maniglia che implica la sostituzione dell'intera porta.</b>	
	altezza consigliata: 90 cm   	Eventuali indicazioni esecutive

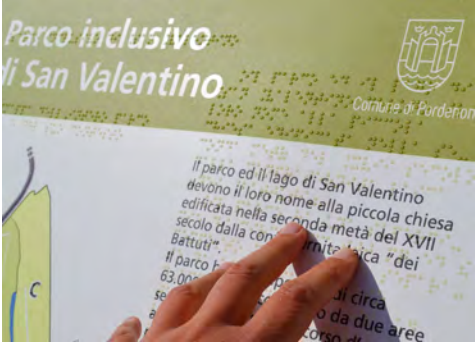
<b>RILIEVO</b>	Criticita'	7.11_Mappa tattile non presente o in posizione non adeguata	
	 	Quantita'	
		Lunghezza	
		Larghezza	
		Altezza/Dislivello	
		Pend. L	Pend. T
Annotazioni (max 200 caratteri spazi inclusi)

<b>PROGETTO</b>	Descrizione intervento (max 400 caratteri spazi inclusi) Posa, su idoneo supporto e con adeguato spazio per l'approccio e l'uso, di mappa visiva e tattile per la descrizione degli spazi e l'orientamento, composta da stampa in quadricromia con rilievo trasparente, comprensiva di testo ad alta leggibilità, testo in braille, QR code e NFC per l'accesso ai contenuti descrittivi multimediali.

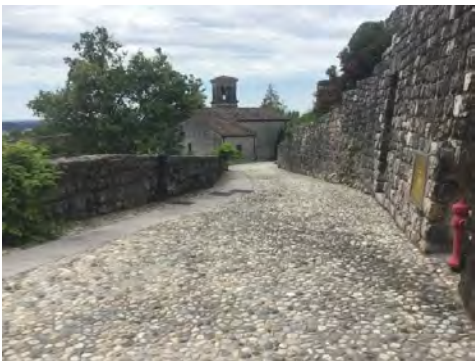
Comune di RAGOGNA	Ambito	<b>EDILIZIO</b>	Scheda  <b>72</b>	
	Localizzazione	Capoluogo		Civico
	Denominazione	CASTELLO		Livello E

<b>RILIEVO</b>	Criticita'	1.08_Percorso con pendenza longitudinale superiore a 5%

Quantita'		
		Lunghezza	m 220,00	
		Larghezza		
		Altezza/Dislivello		
		Pend. L	9,2 %	Pend. T
Annotazioni (max 200 caratteri spazi inclusi)

<b>PROGETTO</b>	Descrizione intervento (max 400 caratteri spazi inclusi) <b>Criticità non risolvibile a causa delle caratteristiche del contesto. Le aree di interesse pubblico raggiungibili attraverso il percorso oggetto della scheda devono essere dotate di stallo riservato ai veicoli con contrassegno.</b>
